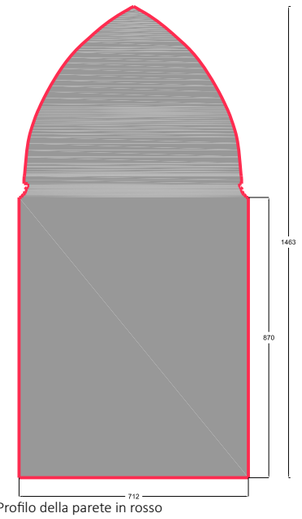
Profilo della parete in rosso

Sul profilo della parete, sovrappposizione delle scene degli affreschi con dimensioni da foto Alinari e dalla foto del pannello ICR di Martirio di S.Giacomo

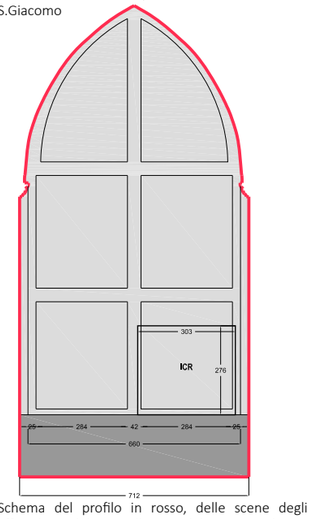
Schema del profilo in rosso, delle scene degli affreschi e del pannello ICR del Martirio di San Giacomo

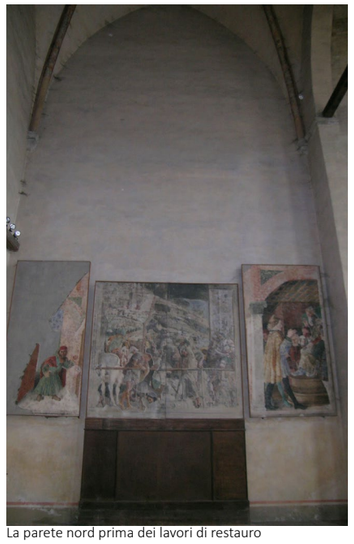
La parete nord prima dei lavori di restauro

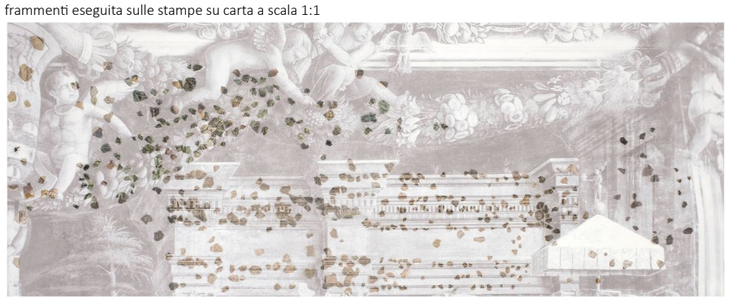
A. Mantegna, Giudizio di San Giacomo, porzione superiore della scena - La collocazione dei frammenti eseguita sui pannelli in Aerolam a scala 1:1
